**DIAGNÓSTICO DA SUSCETIBILIDADE À  
EROSÃO LINEAR, FLUVIAL E  
ASSOREAMENTO EM TRECHO DA BACIA DO  
RIO PASSA CINCO, IPEÚNA-SP.**

*Trabalho de Conclusão de Curso – TCC - apresentado  
à Comissão do Trabalho de Conclusão do Curso de  
Geologia do Instituto de Geociências e Ciências  
Exatas – UNESP, campus de Rio Claro, como parte  
das exigências para o cumprimento da disciplina  
Trabalho de Conclusão de Curso no ano letivo de  
2009”*

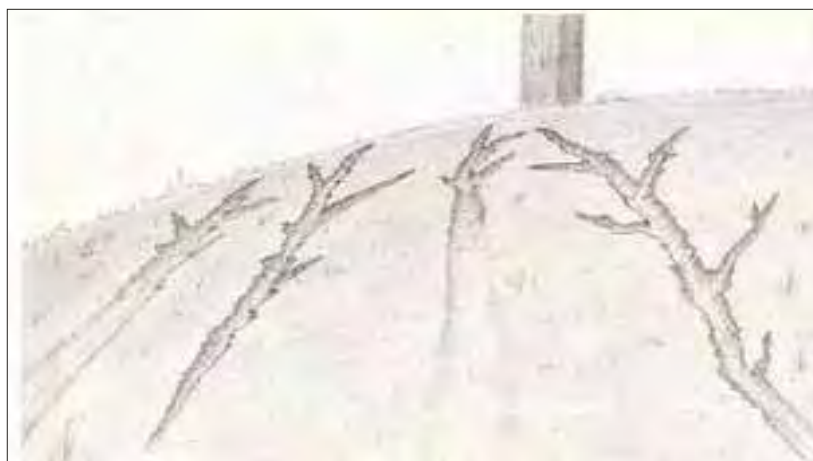
Figura 3: Esquema representativo de sulcos. (Fonte: RIDENTE JR., 2000)

Apresentam em geral profundidade e largura inferiores a 50 cm, onde suas bordas possuem uma pequena ruptura na superfície do terreno.

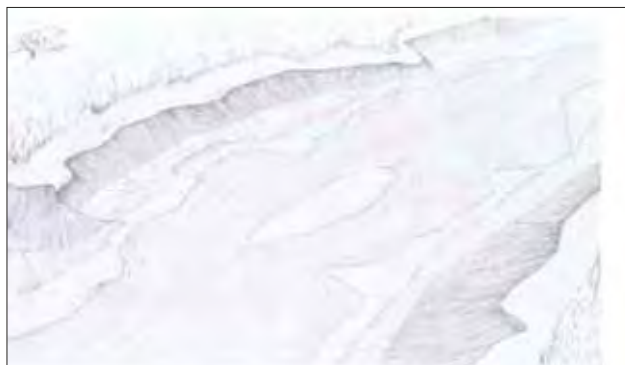
Figura 6: Esquema representativo de solapamento de margem fluvial e assoreamento.

Os fatores condicionantes da erosão marginal nos rios são diversos, estando entre eles a granulometria dos sedimentos, a geometria e estrutura das margens, as propriedades mecânicas do material, características hidrodinâmicas do fluxo nas proximidades das margens e condições climáticas regionais (Thorney e Tovey, 1981 *op cit.* SILVA et al, 2007).

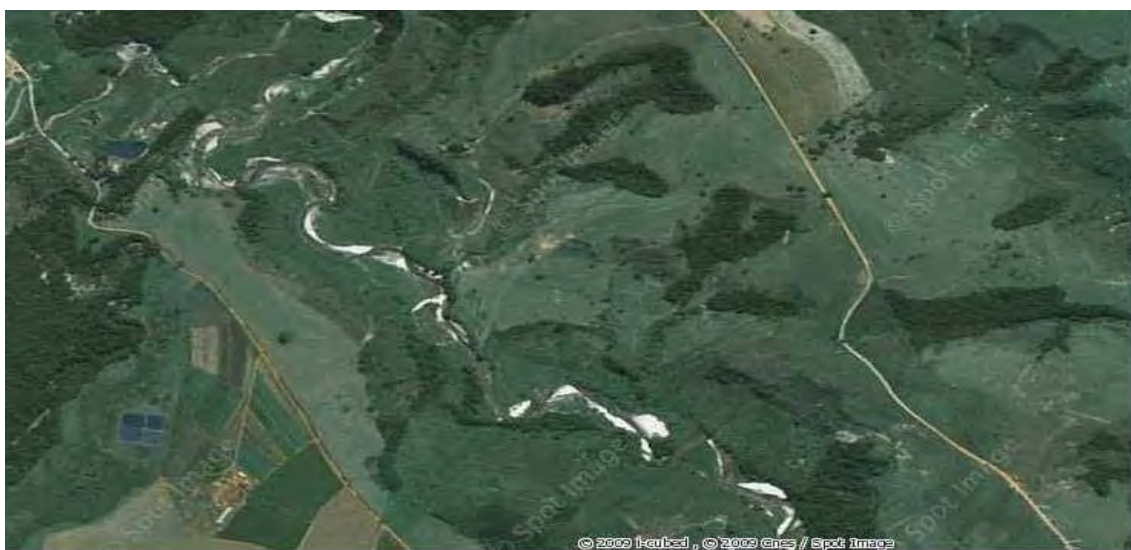
Figura 15: Assoreamento no Rio Passa Cinco (Foto: Spot Image)

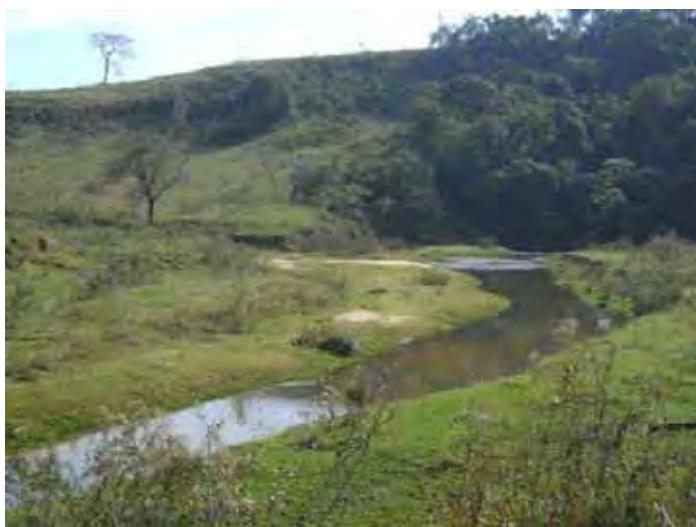
Figura 16: Assoreamento e solapamento de margem fluvial no Rio Passa Cinco.

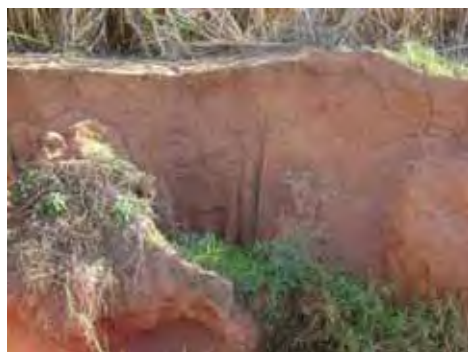
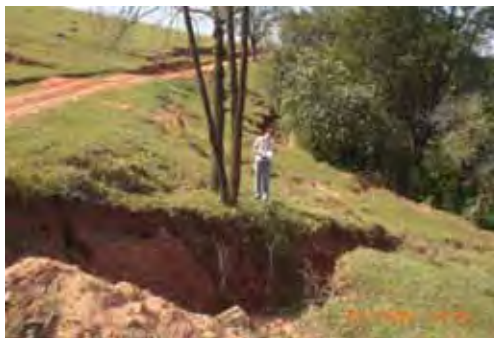
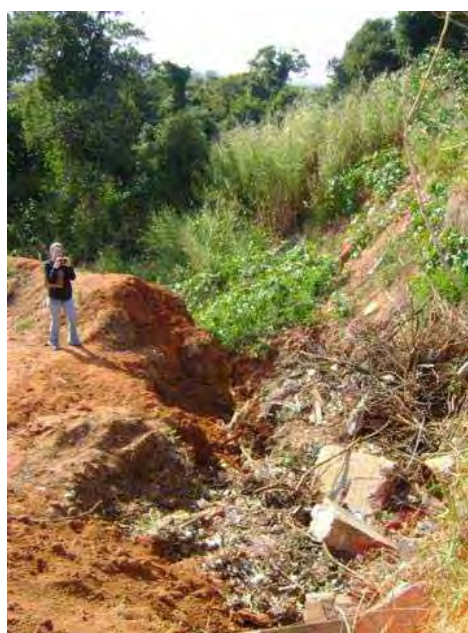
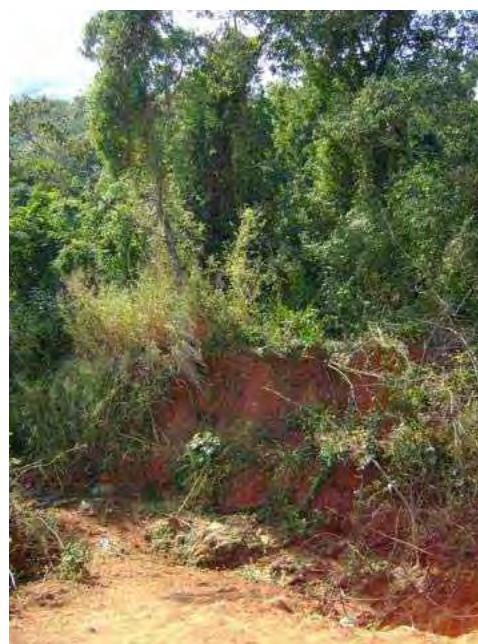
Os eventos de erosão linear observados na unidade são sulcos que podem chegar a evoluir para ravinas, principalmente nas beiras de estrada não asfaltada, causada pelo acúmulo de água pluviais em área sem ou com pouca cobertura vegetal (Figuras 18<sup>a</sup>, 18b, 18c e 18d).

Figuras 18 a,b,c,d: Ravinas presentes na Unidade 3.

Sua suscetibilidade a eventos erosivos lineares é média, e quanto a processos fluviais e de assoreamento é baixa.

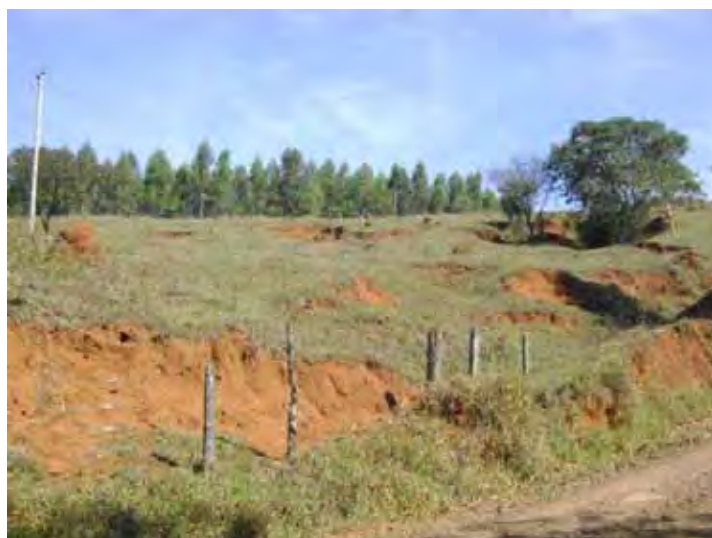
Foram observadas ravinas com profundidade de até 3 metros, em áreas de pastagem. Sua suscetibilidade a erosão linear é média, enquanto a processos de erosão fluvial e assoreamento é baixa (Figura 20).

Figura 20: Ravinas na Unidade 6

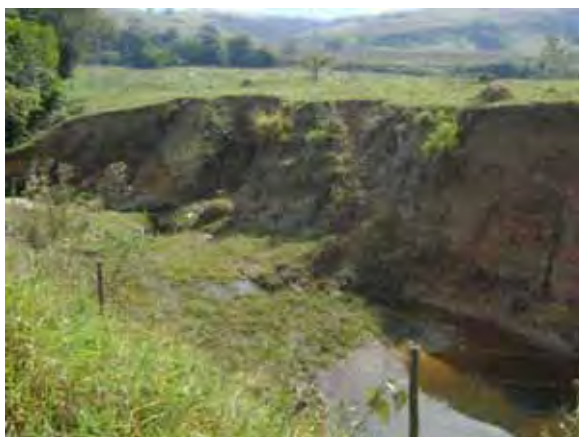
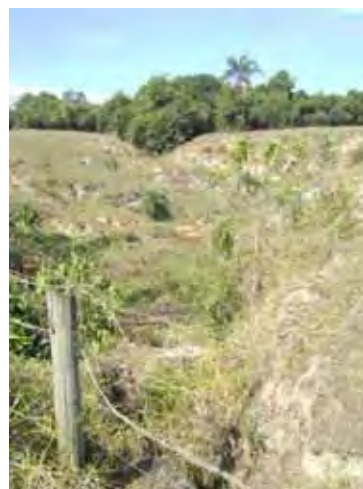
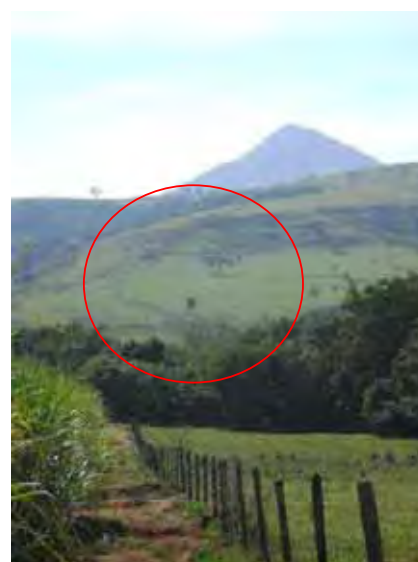
Foram observados eventos de ravinamento e sulcos causados principalmente por trilha de gado. Nos contatos com as Unidades 3 e 10, foram observados vários eventos erosivos lineares, principalmente sulcos e ravinas, que se desenvolvem encosta abaixo, geralmente potencializados pelas trilhas de gado (Figuras 22 a, b, c e d).

Figuras 22 a,b: Voçorocas presentes na Unidade 8.

Sua suscetibilidade a eventos erosivos lineares é alta, enquanto que para erosivos fluviais e assoreamento é baixa.

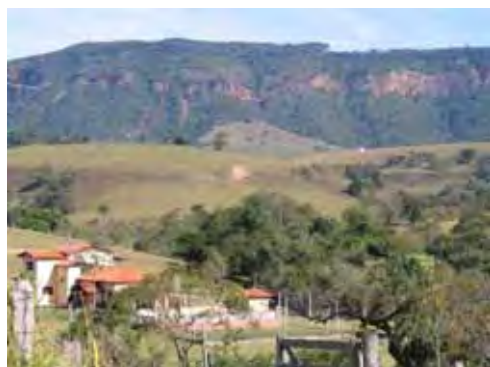
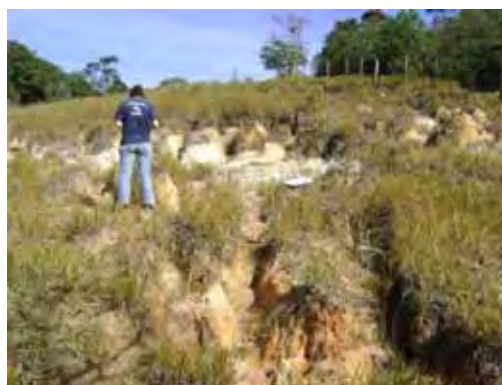
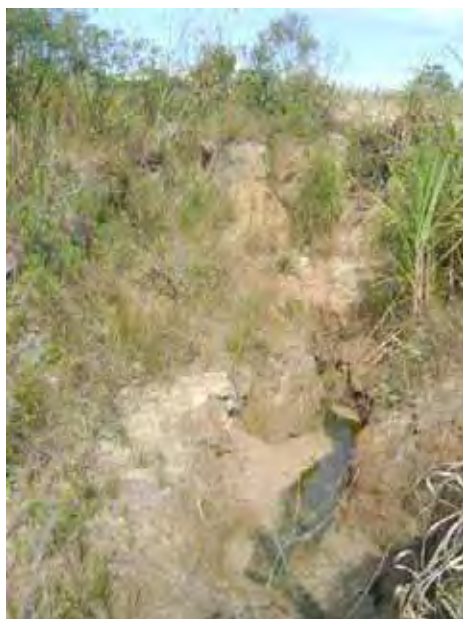
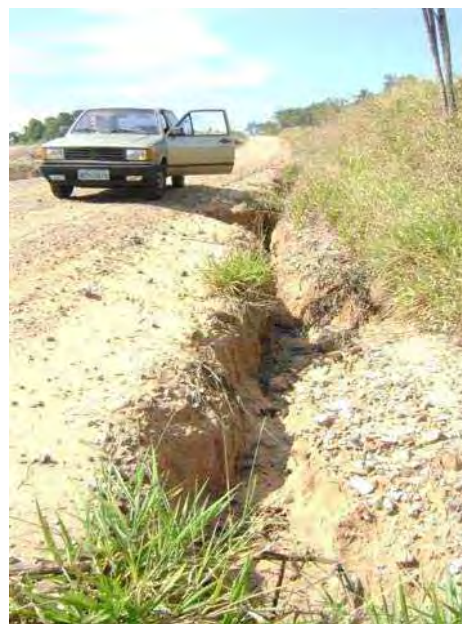
Foram observadas feições erosivas lineares como sulcos e ravinamento em algumas áreas da Unidade (Figura 24 a,b,c e d). Sua suscetibilidade a processos erosivos lineares é alta, enquanto que para fluviais e de assoreamento é baixa.

Figuras 24 a,b: Sulcos causados por trilhas de gado.

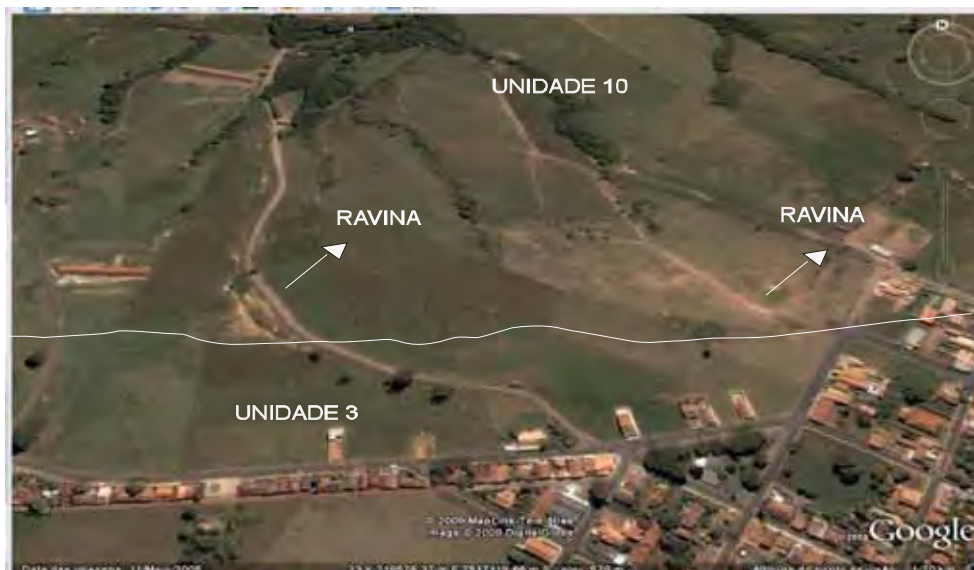
Foram observados eventos erosivos lineares como sulcos e ravinas em áreas de declive mais acentuado, geralmente associados ao contato de materiais mais arenosos da Unidade 3 e mais argilosos da Unidade 10 (Figuras 26 e 27).

Figura 26 – Ravinas no contato entre as unidades 3 e 10 (Imagem Google Earth)

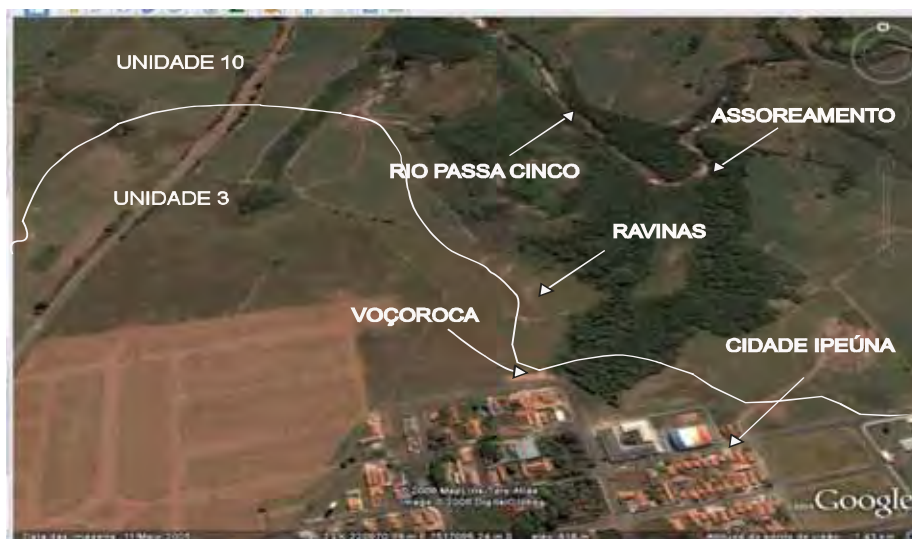
Figura 27

Figura 27: Imagem de satélite com indicações das Unidades correspondentes e processos observados. Destaque para a ocorrência de eventos no contato entre as Unidades. (Imagem Google Earth)

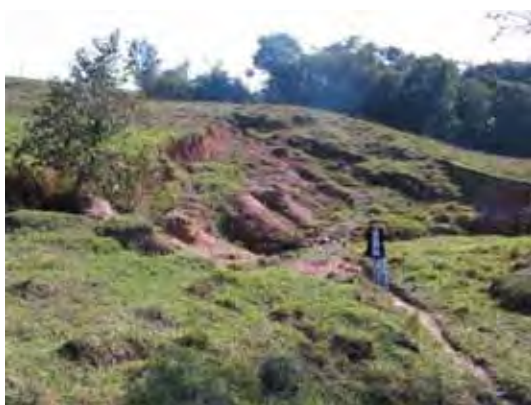
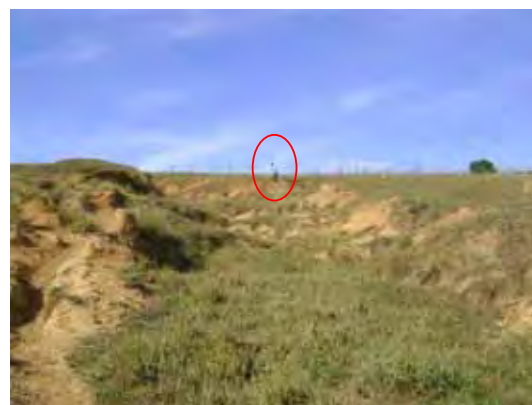
Sua suscetibilidade a processos erosivos lineares é alta, enquanto que para fluviais e assoreamento é baixa. Foram observados sulcos, ravinas e voçorocas, com profundidade de até 3 metros (Figuras 28 e 29).

Figura 28 e 29: Ravina e voçoroca presentes na Unidade 10.

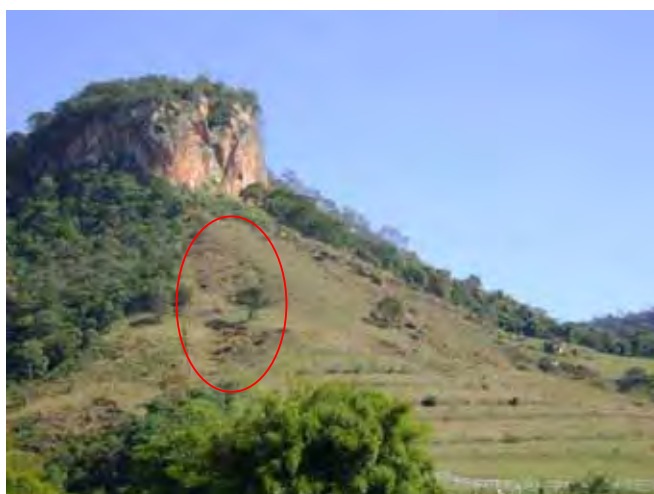
Figura 31: Sulcos na Unidade 2. Observar a presença de blocos e matacões na encosta.

As cotas variam de 700 a 820 metros e a espessura do seu perfil de alteração chega a 10 metros. Sua declividade varia de 15 a 35% nas porções mais inferiores, enquanto nas mais superiores os valores variam de 35 a 50%. A sua suscetibilidade a eventos erosivos lineares é média, apresentando sulcos e algumas ravinas, em toda sua extensão (Figura 31).

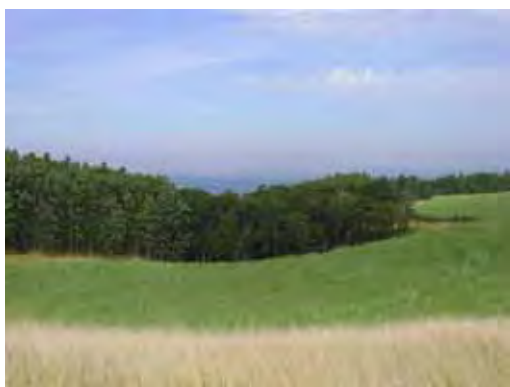
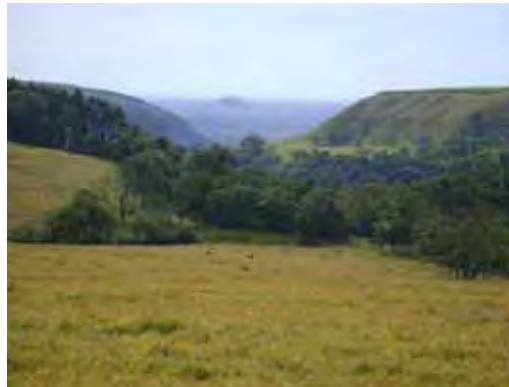
Os eventos erosivos lineares observados nesta unidade foram poucos, sendo registrados apenas alguns sulcos (Figuras 33 a e b)

Figuras 33 a,b:Relevo típico da Unidade 4.

Sua suscetibilidade a eventos erosivos lineares é média, contudo a forma de ocupação observada na área é de cana-de-açúcar, onde as curvas de nível utilizadas dão controle ao desenvolvimento desses processos.
